**REGULAÇÃO
RELATÓRIO TÉCNICO DE FISCALIZAÇÃO N. 369/2026**

**Fiscalização técnica sob demanda para
apuração de vazamento na rede da
prestadora de serviço no município de
Canela/RS.**

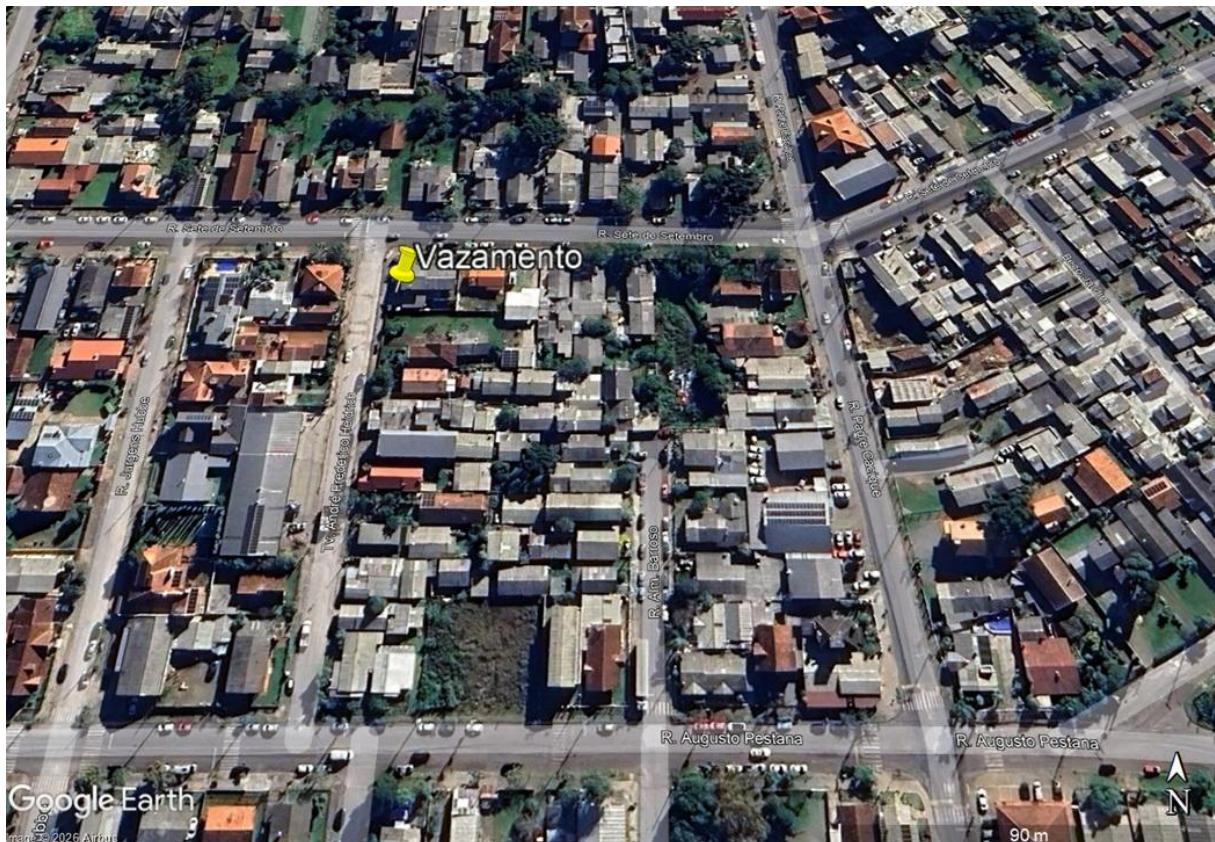
Figura 1 – Localização do vazamento

No dia 29 de janeiro de 2026, previamente à fiscalização de pressões realizada no município no mesmo dia, por solicitação da supracitada vereadora, a equipe de fiscalização da Agesan-RS se deslocou até a esquina das ruas Sete de Setembro e André Frederico Heidrich. A Figura 1 apresenta a localização do vazamento.

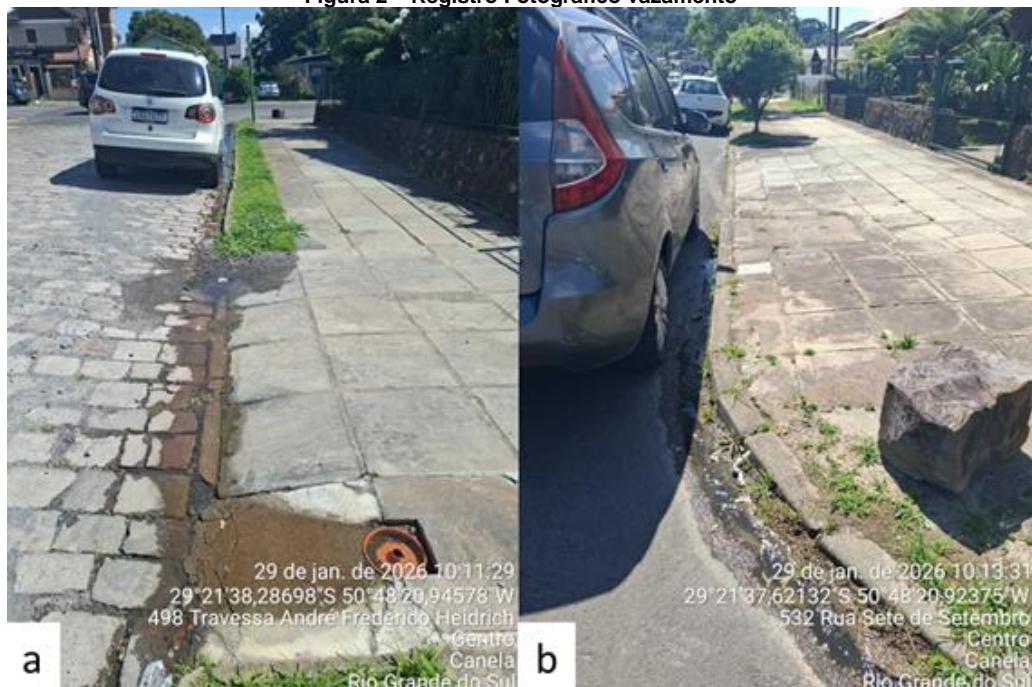
Figura 2 – Registro Fotográfico vazamento

Ao chegar no local indicado, a equipe de fiscalização pode constatar a ocorrência de fluxo de água corrente junto ao meio fio, com destino a rede de drenagem pluvial. A Figura 2 apresenta o registro fotográfico do vazamento.

A constatação inicial está de acordo com o relato da vereadora, onde foi possível identificar a presença de água corrente junto à sarjeta. O percurso percorrido pelo vazamento inicia na travessa André F. Heidrich e vai até a boca de lobo da rede de drenagem na avenida Sete de Setembro (vide Figura 2).

A descrição anterior coaduna com o relato da vereadora sobre o fato. De acordo com esta, o vazamento no local é observado no local há bastante tempo e a vazão varia de um dia para o outro, sendo que no dia da fiscalização, o fluxo estava inferior a observações anteriores.

Diante do exposto, verifica-se que a responsabilidade pela correção do evento recai sobre a CORSAN, concessionária responsável pela operação e manutenção do Sistema de Esgotamento Sanitário local. É imperativo que a prestadora realize a desobstrução do dispositivo e a revisão do trecho da rede coletora para cessar o lançamento indevido de efluentes em via pública.

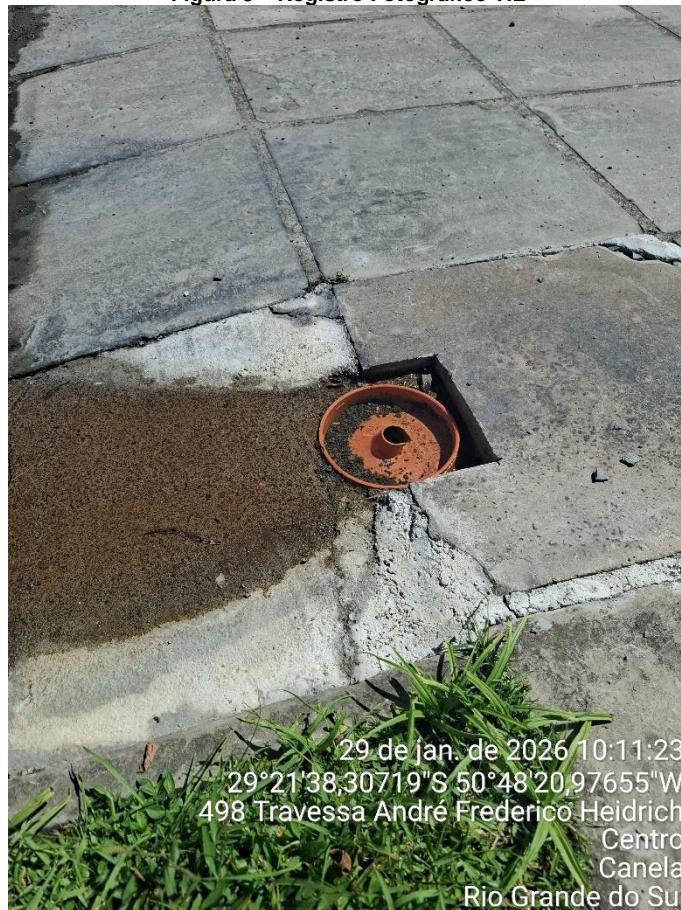
Figura 3 – Registro Fotográfico TIL

Ao verificar a origem do vazamento, a equipe de fiscalização detectou que este tinha como ponto de partida um terminal de inspeção e limpeza – TIL da rede de esgotamento sanitário localizado na travessa André F. Heidrich, como pode ser observado na Figura 3. Tal constatação permitiu identificar que não se trata de um vazamento relativo à rede de distribuição de água, mas de um extravasamento de esgoto em um dispositivo TIL da rede de coletora de esgoto sanitário do Sistema de Esgotamento Sanitário operada pela CORSAN no município de Canela-RS.

A fiscalização técnica realizada no município de Canela-RS permitiu concluir que a irregularidade apontada não se trata de um rompimento na rede de abastecimento de água tratada, como suposto na demanda inicial, mas de uma falha operacional no sistema de coleta de esgoto. A análise de campo foi conclusiva ao demonstrar que o efluente flui diretamente de um Terminal de Inspeção e Limpeza (TIL), configurando um extravasamento de esgoto sanitário que atinge a rede de drenagem pluvial e as sarjetas das vias mencionadas. Tal situação, apesar de divergir da natureza da solicitação original, caracteriza um problema de ordem sanitária e ambiental que demanda intervenção imediata.

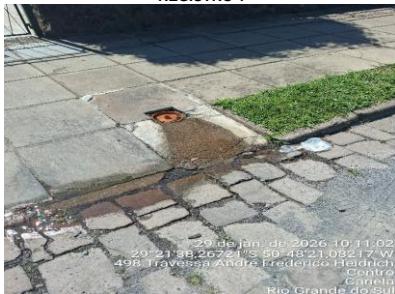
REGISTRO 1

NC	CÓDIGO DA NC	UNIDADE	Rede de Esgotamento Sanitário
1	-	CONSTATAÇÃO	Vazamento de esgoto junto à TIL da rede coletora de esgoto
GRUPO	PRAZO	NÃO CONFORMIDADE	Extravazamento de esgoto em dispositivo da rede coletora
2	30 dias	OBSERVAÇÃO	-
